Guide technique de l'amiante dans les bâtiments

Du dossier technique amiante
aux travaux de retrait

EXPERTISE
TECHNIQUE
EDITIONS
LE MONITEUR

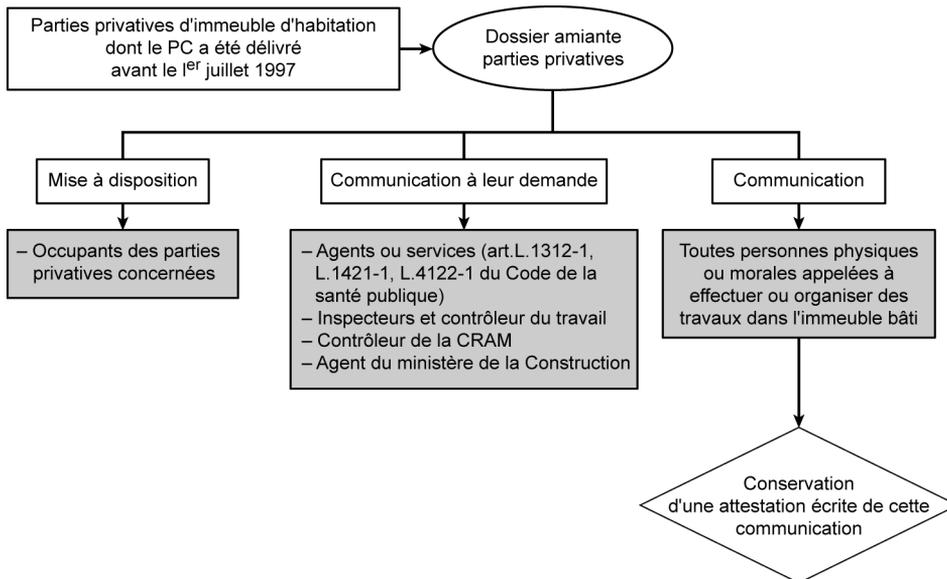
Figure 5.9. Communication réglementaire du propriétaire pour les parties privées d'immeubles collectifs d'habitation

- des occupants des parties privatives concernées (figure 5.9). Ceux-ci peuvent être informés de l'existence et des modalités de consultation de ce dossier à partir du moment où ils en font la demande ;
- de toute personne physique ou morale appelée à organiser ou à effectuer des travaux dans l'immeuble bâti. Une attestation écrite de cette communication est conservée par le propriétaire ;
- des personnes suivantes, à leur demande et dans le cadre de leurs attributions respectives :
 - agents ou services mentionnés au premier alinéa de l'article L. 1312-1, à l'article L. 1421-1 et au troisième alinéa de l'article L. 1422-1 du Code de la santé publique [5.5],
 - inspecteurs et contrôleurs du travail,
 - agents du service de prévention des organismes de sécurité sociale,
 - agents du ministère chargé de la Construction mentionnés à l'article L. 151-1 du CCH.

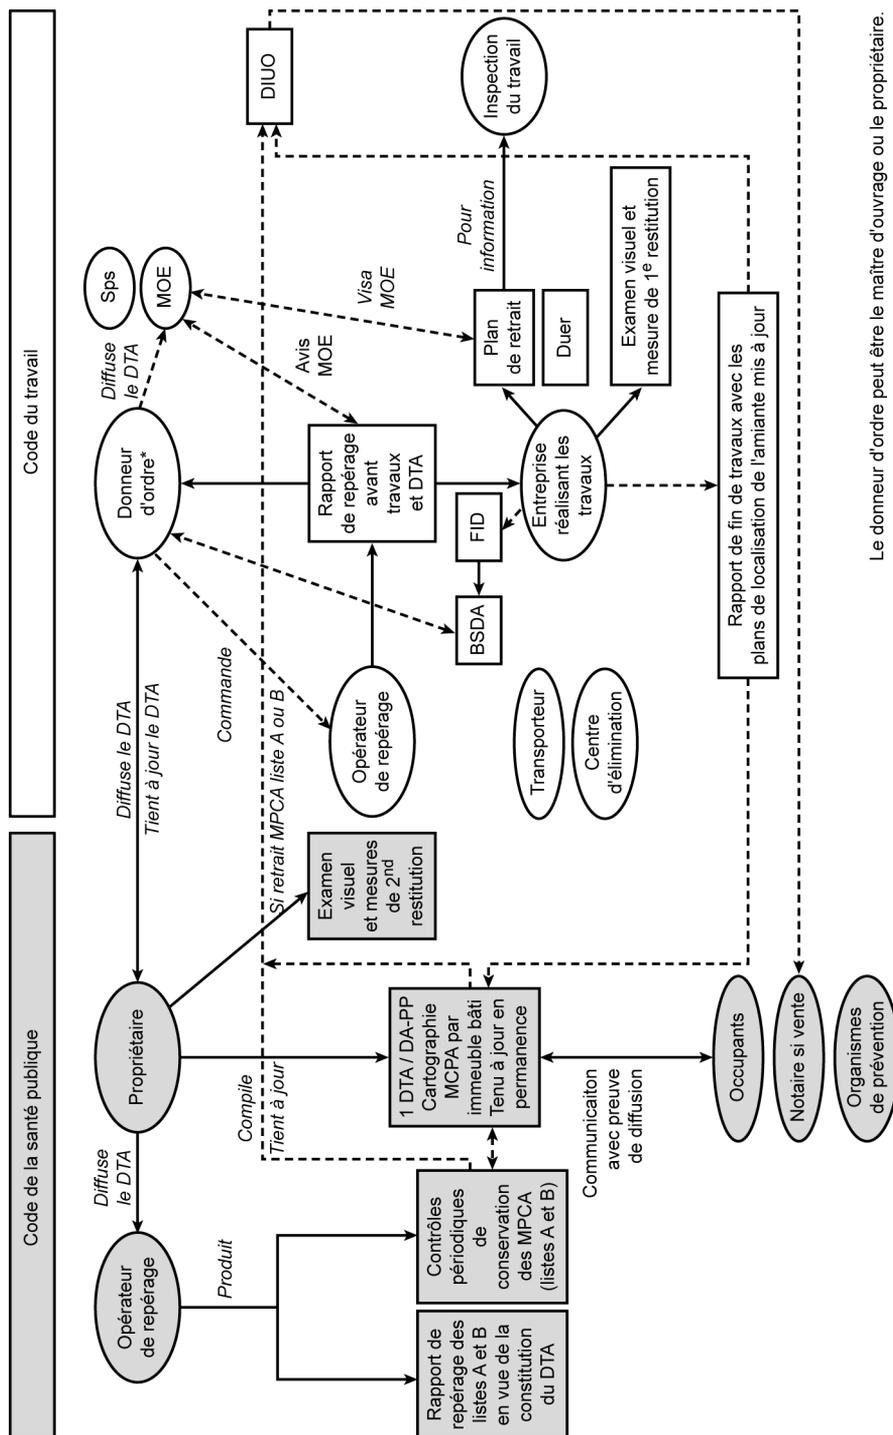
Figure 5.10. Obligations, traçabilité et contrôles incombant au propriétaire et au donneur d'ordre

La plupart des opérations ayant trait à la présence d'amiante doivent être enregistrées dans des documents tels que le DTA, le RFT, les BSDA. Ces obligations réglementaires incombent soit au propriétaire, soit au donneur d'ordre. La figure 5.10 montre que ces obligations sont vastes, interactives et requièrent une certaine organisation et des points de contrôle permettant de vérifier que chacun, à son niveau, est en conformité vis-à-vis de la réglementation.

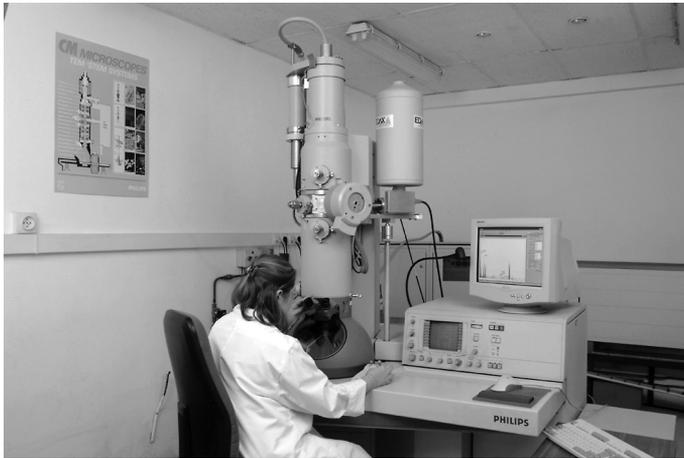
Photo 8.2. Microscope électronique à transmission analytique (META)

La microscopie électronique à transmission analytique (META) (photo 8.2) constitue la méthode de référence. En effet, outre l'observation de la morphologie et de la structure cristalline, elle permet de déterminer la nature chimique des fibres (figure 8.1) par analyse EDX (*Energy Dispersion X – Ray*).

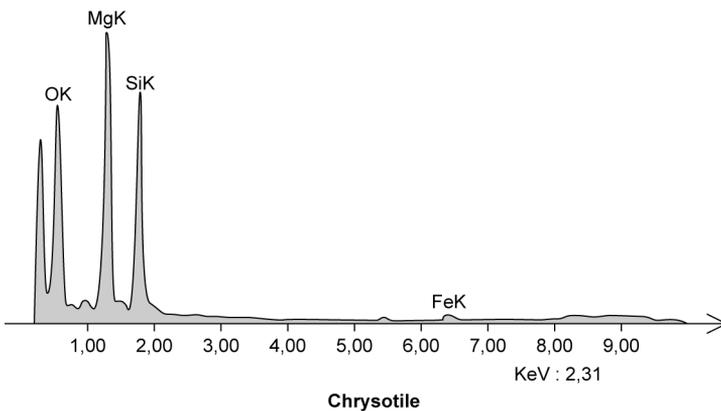
Figure 8.1. Spectre d'analyse EDX de fibres de chrysotile

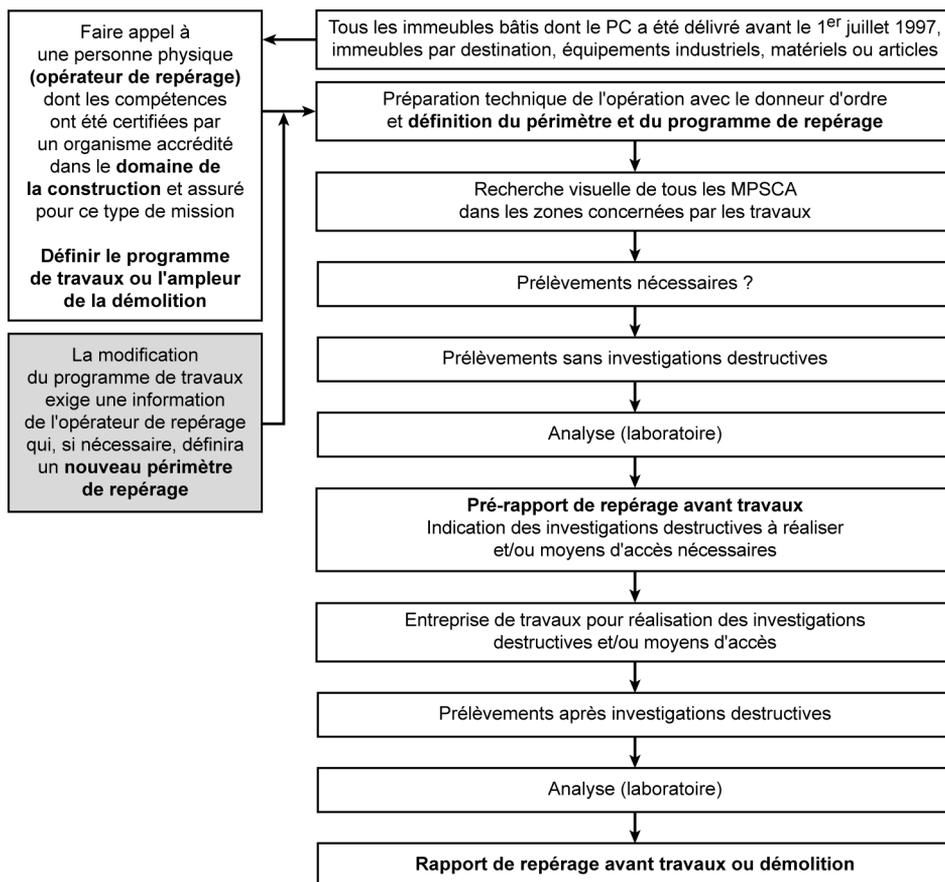
Figure 10.1. Processus de repérage des matériaux et produits contenant de l'amiante

Le déroulement de la mission doit respecter les exigences normatives (figure 10.1).

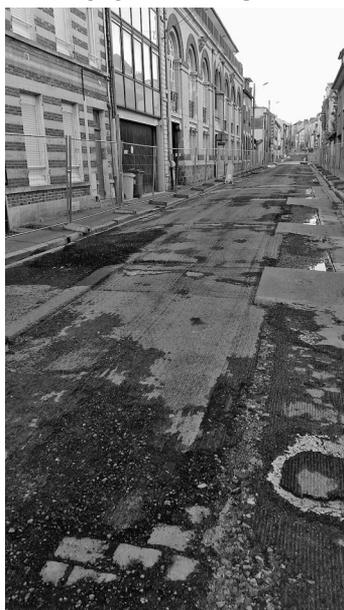
Photo 14.1. Rue après rabotage d'un revêtement routier contenant de l'amiante de type Chrysotile

Si, comme le montre la photo 14.1, le revêtement routier est conservé (pour un retrait total, la dépose des pavés était obligatoire), il est indispensable d'avertir le maître d'ouvrage/donneur d'ordre des conséquences de ce retrait partiel qui sont :

- la traçabilité de ces résidus de revêtement routier ;
- en prévision de futures interventions, l'information des entreprises de ce reliquat ;
- lors de la réfection totale de la chaussée, l'obligation d'éliminer le nouveau revêtement routier et les pavés vers une ISDD (pour une teneur en HAP⁽³⁾ > 50 mg/kg) ou ISDND (pour une teneur en HAP < 50 mg/kg).
